史跡虎塚古墳彩色壁画保存に関する調査研究受託研究報告第51号

史跡虎塚古墳彩色壁画保存に関する調査研究

(受託研究報告 第51号)

江本 義理, 門倉 武夫, 見城 敏子, 新井 英夫

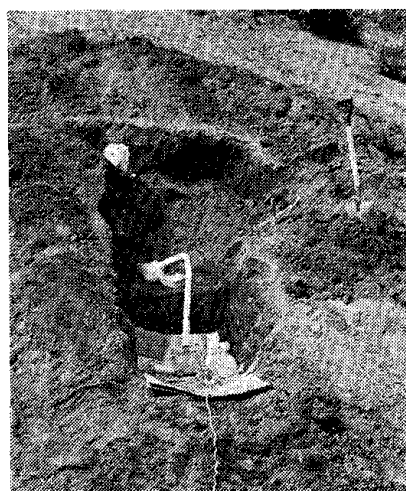
考古学的調査が終了すると、石室は直ちに埋もどされた。このとき $10\text{ cm}\phi$ 、長さ 6 m のヒューム管で石室内部と墳丘の外とを結び、埋めもどし後の石室内環境を墳丘外から測定できるようにした(図-1)。埋めもどしが完了した時点で、ヒューム管から石室内にパラホルムアルデヒドを $10\text{ g}/\text{m}^3$ の割合で吊し、調査等で増加した微生物を殺菌する手段を講じた。そして、8, 15, 40, 42ヶ月目の石室内微生物数を測定すると、糸状菌は $180\sim250/\text{m}^3$ 、細菌は $150\sim330/\text{m}^3$ という値を示し、発掘調査で増加した微生物数は、発掘前の状態に復帰していた¹⁾²⁾。

図-1 墳丘の外側から石室内の微生物を採集
(55.5.22)

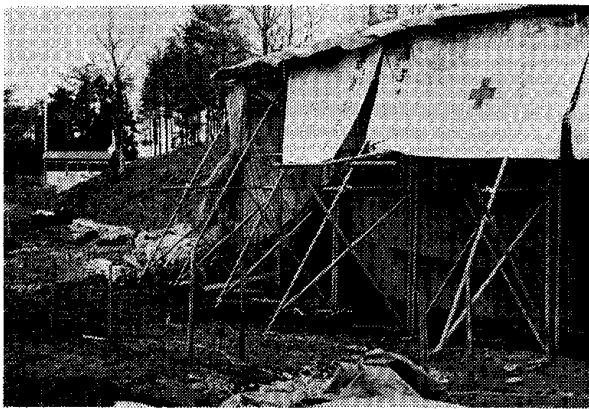
図-3 公開保存施設の設備工事(55. 3. 29)

昭和54年度の工事が終了した時点で(図-3)同様に計測すると, 糸状菌 $150/\text{m}^3$, 細菌 $190/\text{m}^3$ で, とくに異常はなかった。そして昭和55年度の工事が終了し, 落成式ならびに第1回公開が実施される前日(55. 10. 13)に計測すると, 糸状菌 $85/\text{m}^3$, 細菌 $70/\text{m}^3$ が計数された。したがって, 公開保存施設の建設工事に伴う石室内の埋蔵環境への影響は, 微生物学的観点からはほとんど認められなかった。
